PATRIMONIO CULTURAL- SISTEMAS CONSTRUCTIVOS -
HISTORIAS Y TRADICIONES

Tema: VIVIENDA DE LA FAMILIA RÍOS -CORTI

Autor: Norma Liliana Vicente

GARUPÁ

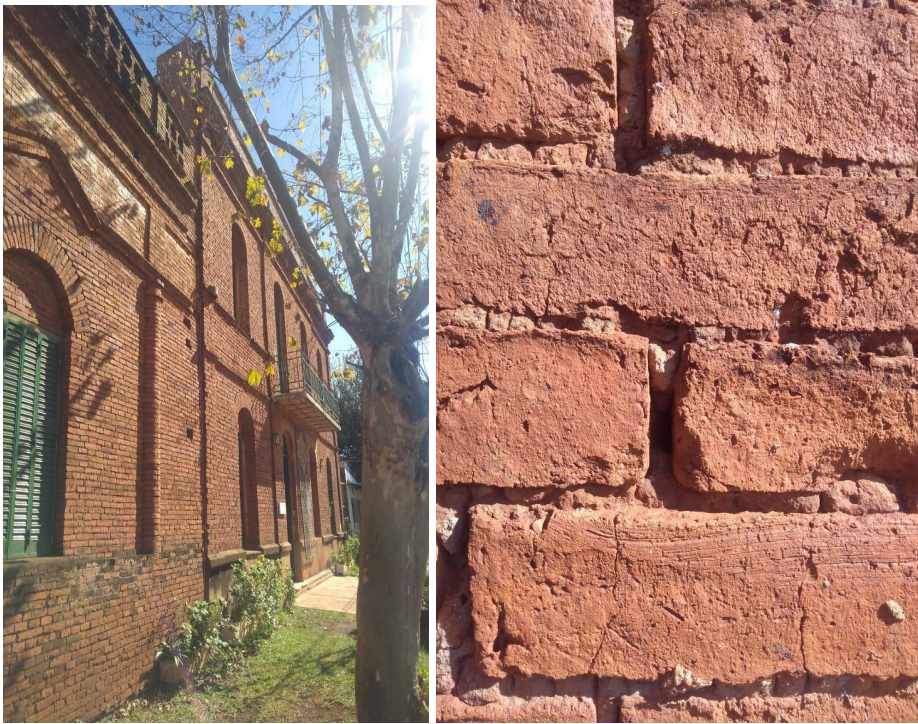
En el año 1930 comienza la compra de ladrillos a la olería de la familia Laudín, situada en la Villa Miguel Lanús. Ladrillos de 30 x 15cm confeccionados con barro con arcilla de las orillas del Río Paraná.. Las paredes son de 30 cm. de ancho. Los ladrillos colocados en forma de trabas y unidos por una maza de con cemento y barro ñau extraídos de la orilla del Arroyo Garupá.

El avance de la obra se da en dos etapas. En primer lugar, se construye el sector de la esquina, que luego fue un espacio destinado al comercio por medio de un alquiler, inclusive, en la actualidad.

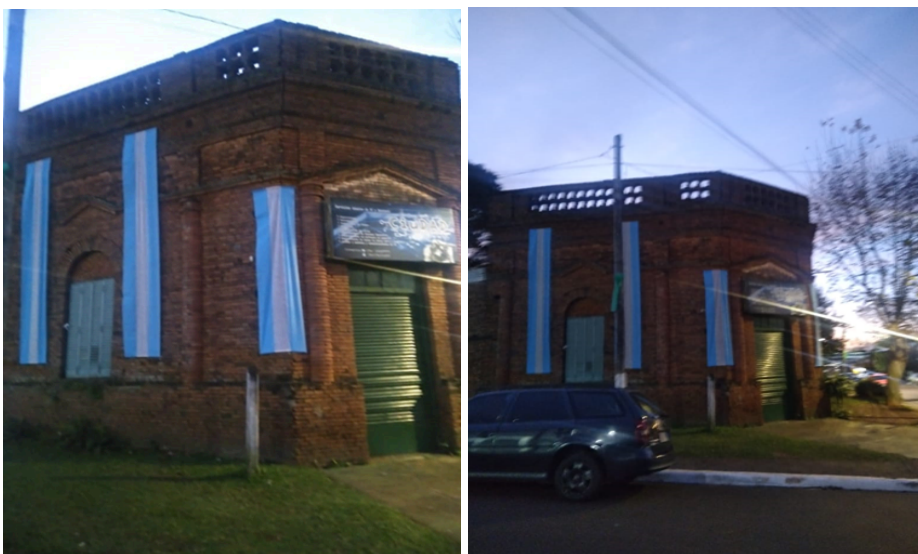
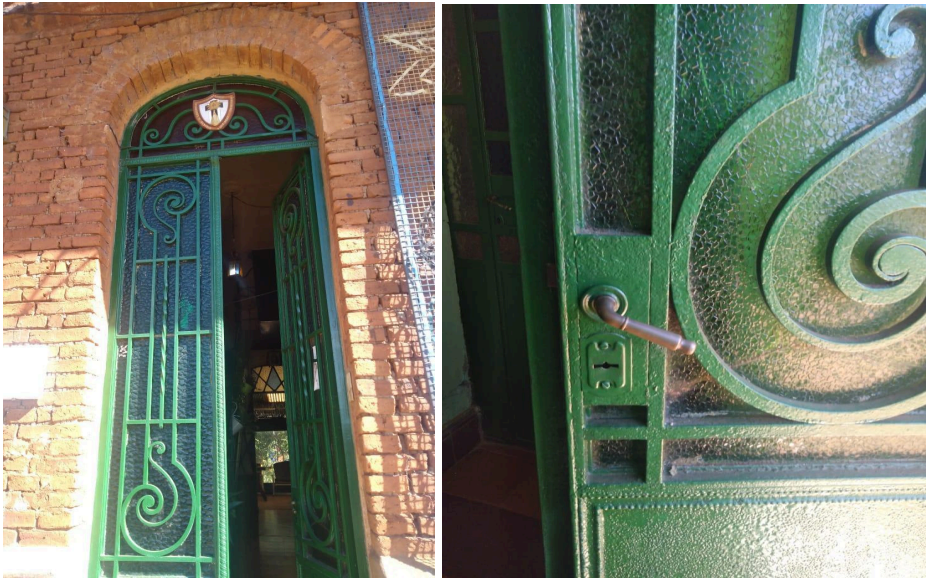
En el año 1931, Doña Ana, elije en Posadas, en la Herrería de Don Salvador Giannaola, la puerta de dos alas que ornamentaría el frente de la casa. Tiene las características del modelo francés de a mediados del siglo XX, de hierro forjado y en otro hierro con soldaduras, con vidrieras con texturas. Posee una banderola del mismo estilo enmarcada en un arco superior. El pórtico tiene un umbral de mármol de carrara sobre un escalón por el cual se ingresa a la casa. La cerradura es actual, pero se mantuvo el picaporte de época.

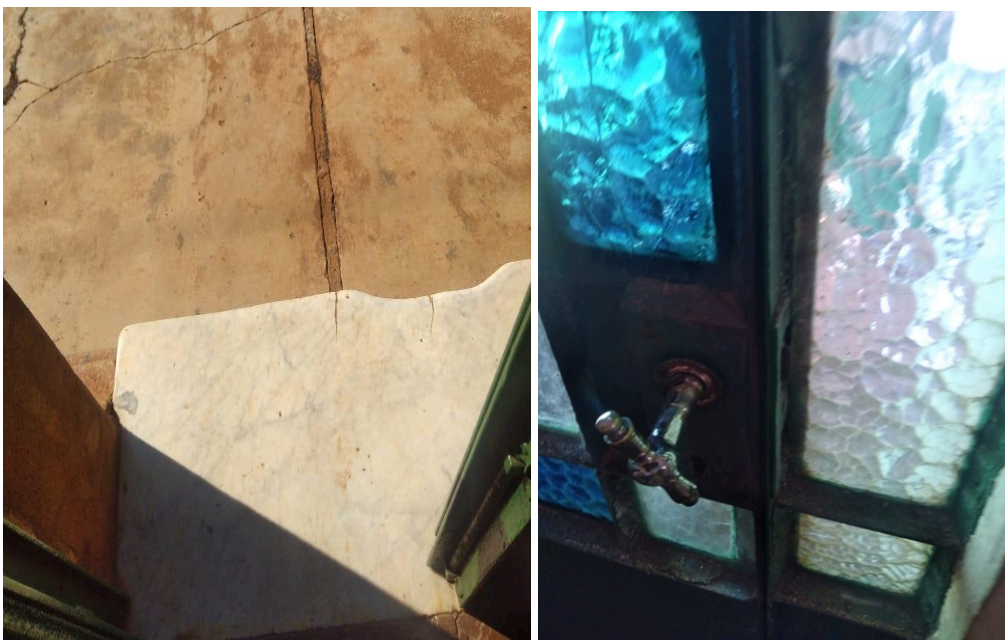
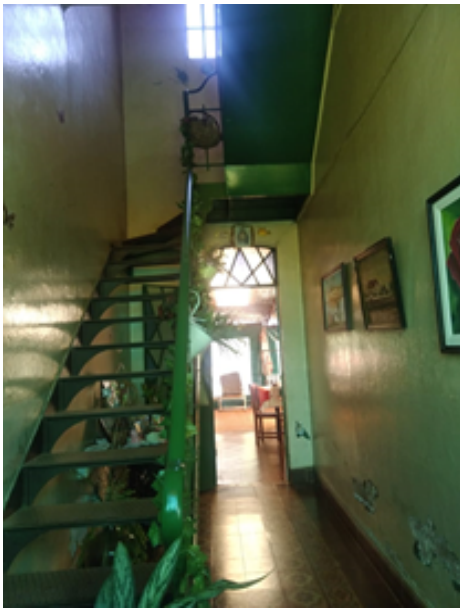
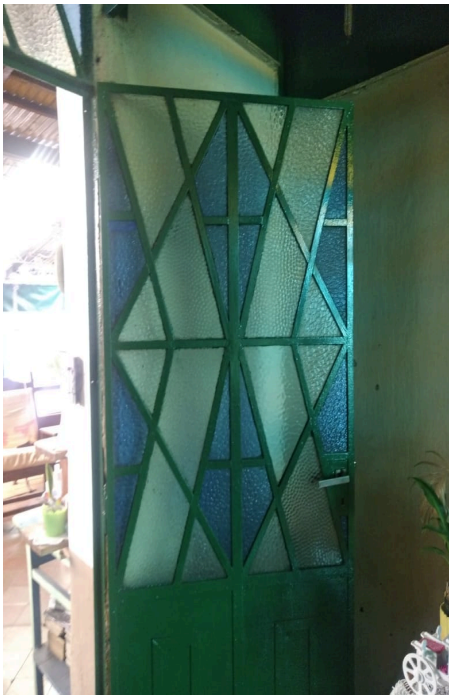
El Matrimonio Ríos- Corti se encargó del diseño de todas las aberturas de la vivienda. Todas son de hierro, con vidrios de formas geométricas, con texturas y de colores blancos, azules, verdes, rosa, y amarillos. Todas tienen una parte inferior de chapa. Todas conservan sus herrajes originales.

Las aberturas dejan pasar la luz a través de su superficie vidriada, como así también, las banderolas de cada obre cada puerta y sobre cada ventana, que dan una sensación agradable a la vista, ese juego de colores como se puede apreciar en este zaguán.

Las puertas son de una hoja, excepto, las que llegan al balcón. Las ventanas son de doble hoja.

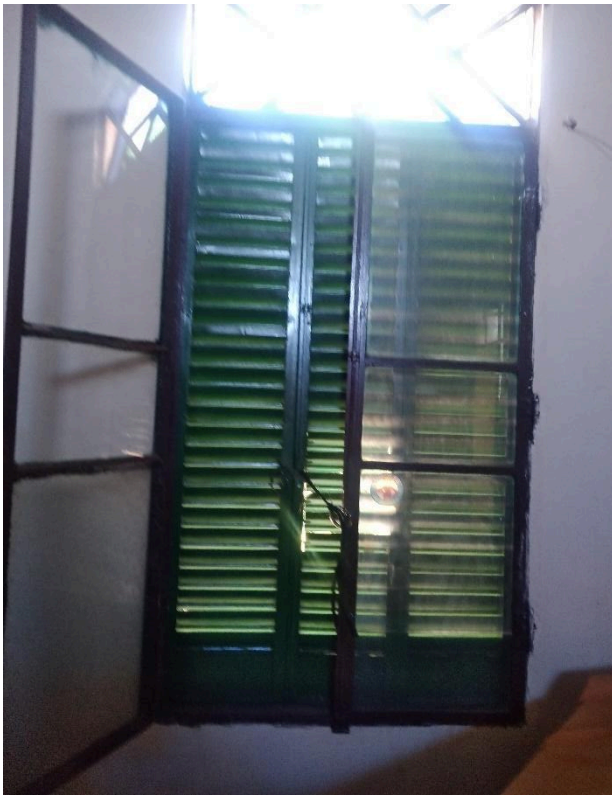
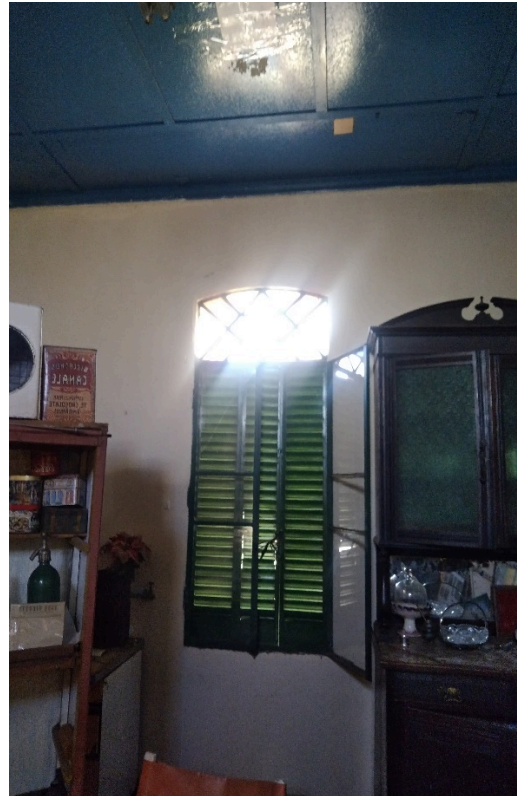
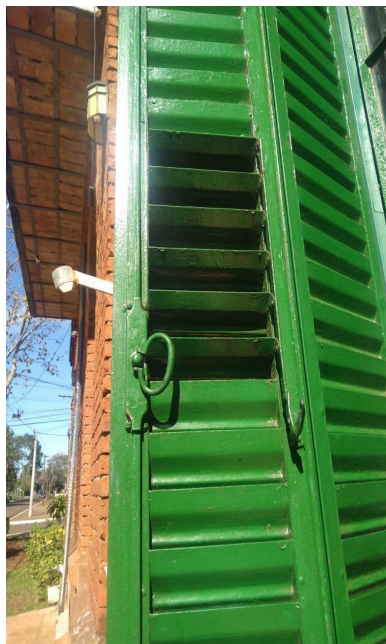
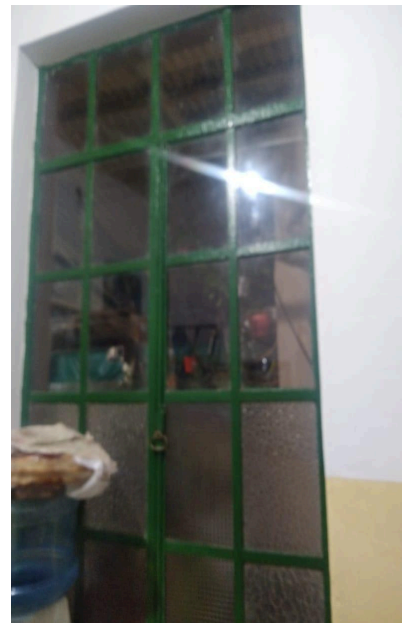
Cabe mencionar a las persianas que juegan un papel importante, ya que dan seguridad y protección a esas enormes aberturas de vidrio, como ser, las de las ventanas del frente y las puertas de las habitaciones que dan a la galería. Están construidas en chapa muy resistentes moldeadas en caliente, y en su parte media, a la altura de una persona, se puede mover a través de una manija y permite la visualización del exterior. Todos sus

herrajes son originales y la única abertura que no lleva persiana son las de la cocina y la del fondo del zaguán.

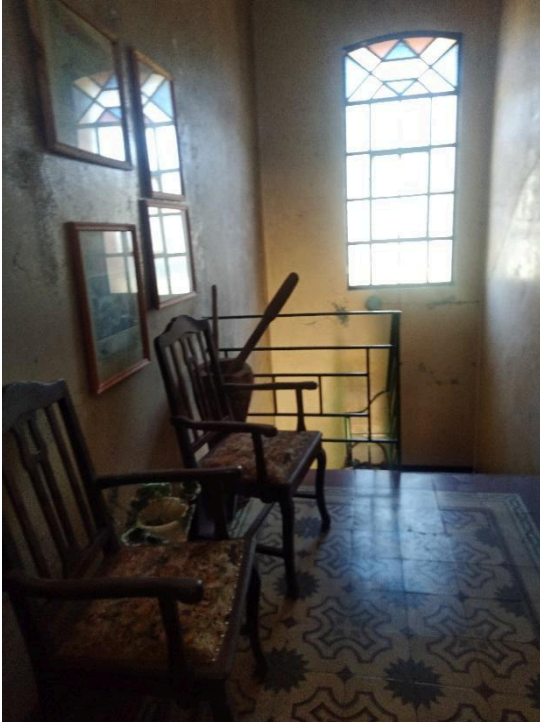
Al terminar la escalera, en la planta alta, está este hall que permite acceder al balcón y a las habitaciones.

La puerta es de dos alas, de hierro y chapa con cuadrículas vidriadas y traslúcidas coronada por una banderola en arco, y con vidrios de colores. Las persianas, como en otras aberturas, regulan la luz, la ventilación y las protegen.

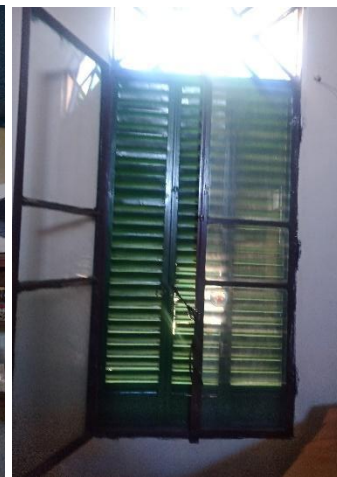
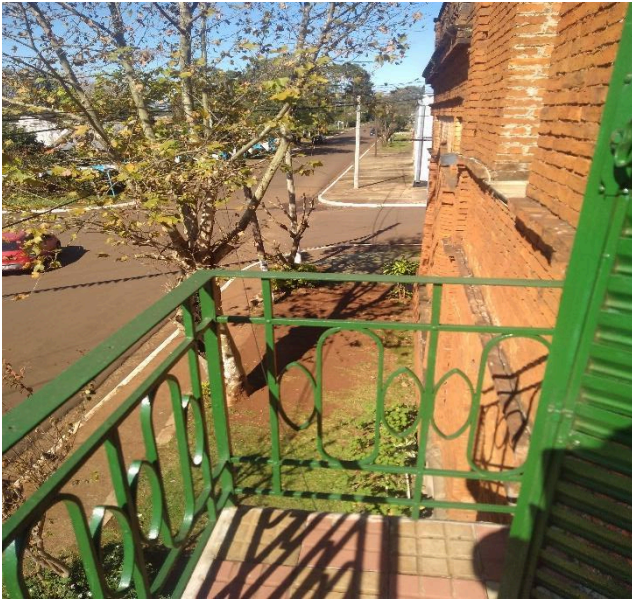
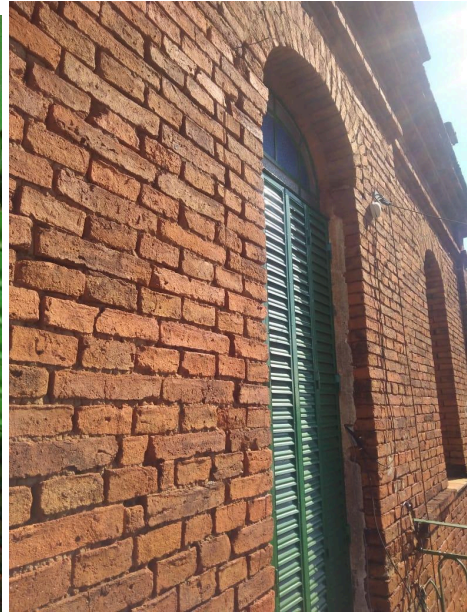
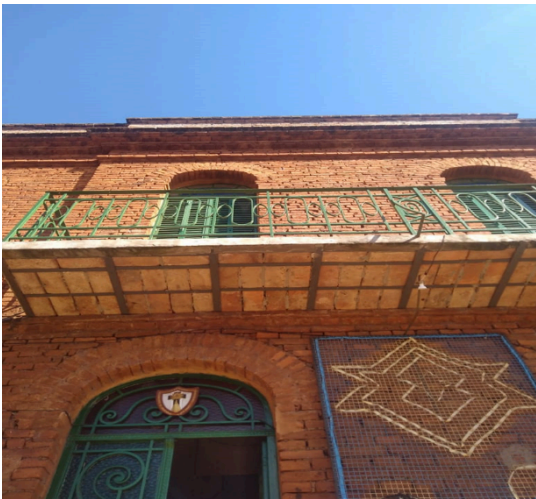
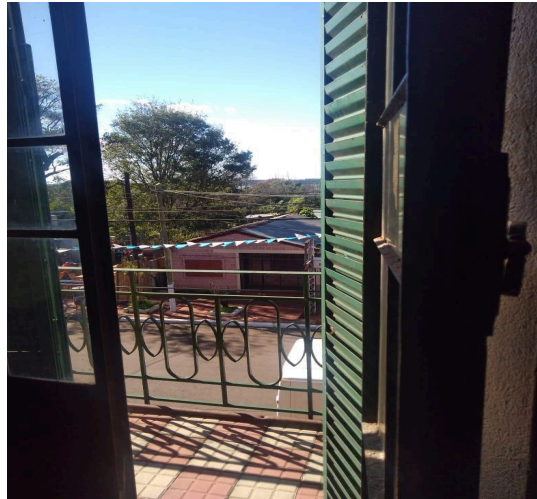
El balcón está construido sobre una estructura de hierro. El piso es de mosaicos acanalados sobre una base de ladrillos. Las barandas son de hierro y el pasamanos era de madera, pero ya no está. Son dos puertas las que se conectan con el balcón, la del hall y la de una habitación.

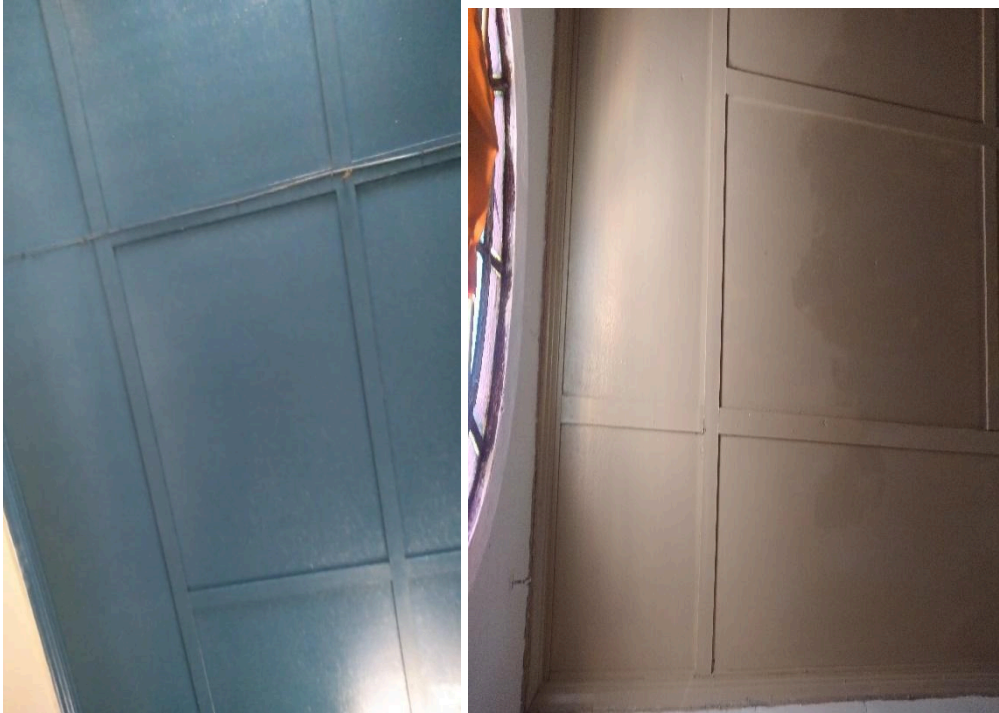
El cielorraso es de planchas de cartón colocadas sobre un bastidor de madera y cornisa que enmarcan el rectángulo. El techo de la casa y de toda la construcción, es de vigas maderas y chapas de zinc.

La losa del primer piso está asentada sobre hierros doble T en los cuales se apoyan los ladrillos que van unidos con cemento y luego revocados.

El techo de la planta baja tiene en el centro, florones de yeso de los cuales colgaban la iluminaria de la habitación. Sobre la losa se colocaron los mosaicos que forman el piso de la planta alta.

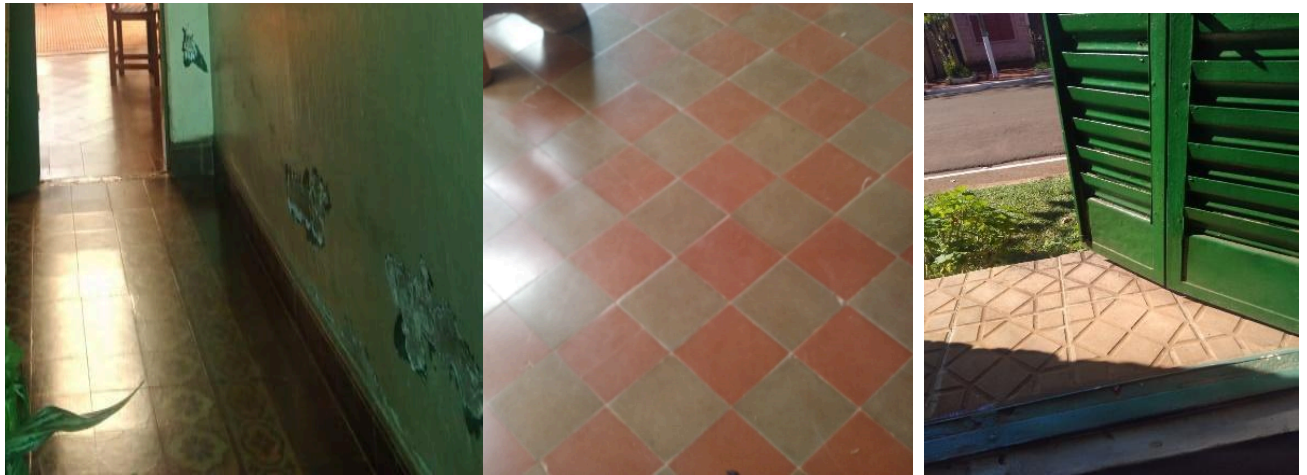
Los pisos están cubiertos por mosaicos que fueron adquiridos en 1932 en la fábrica “Baldessari y Cía.” De Posadas. Son mosaicos confeccionadas a mano y cada sector de la casa tiene colores y distribución de distintas formas y colores: en forma de tablero de ajedrez, como flores, con guardas, combinando figuras geométricas, de color blanco, negro, rojo, azules, amarillos, acanalados.

En los dormitorios, la galería, el escarpe o alféizar, el zaguán, la cocina, el comedor, inclusive en el patio, se puede disfrutar del buen gusto de los propietarios en los diseños de los pisos.

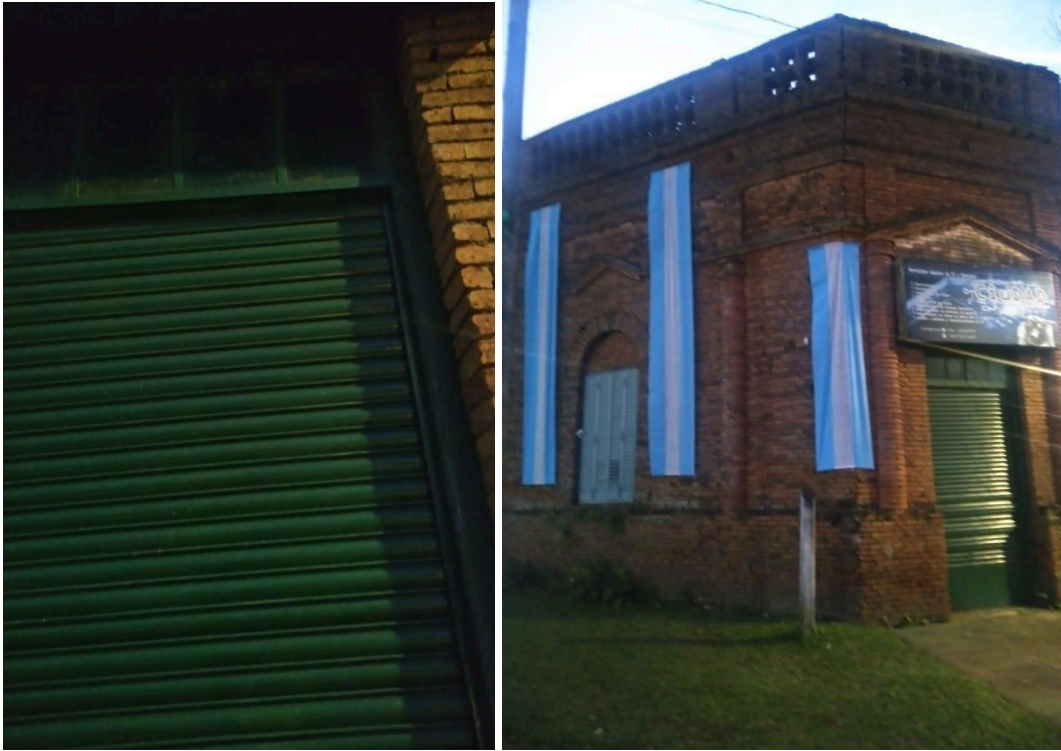
La parte de la vivienda que da a la esquina, siempre fue un salón que se alquilaba, En la ochava, se ubica la puerta de acceso que tiene una cortina de chapa que se enrolla por medio de una cadena que mueve un engranaje y descubre la puerta que es de dos alas, vidriada y también lleva una banderola recta con cuadrículas. Además, posee dos puertas de similares características que dan al patio interno de la casa. Dos ventanas dan luminosidad al local

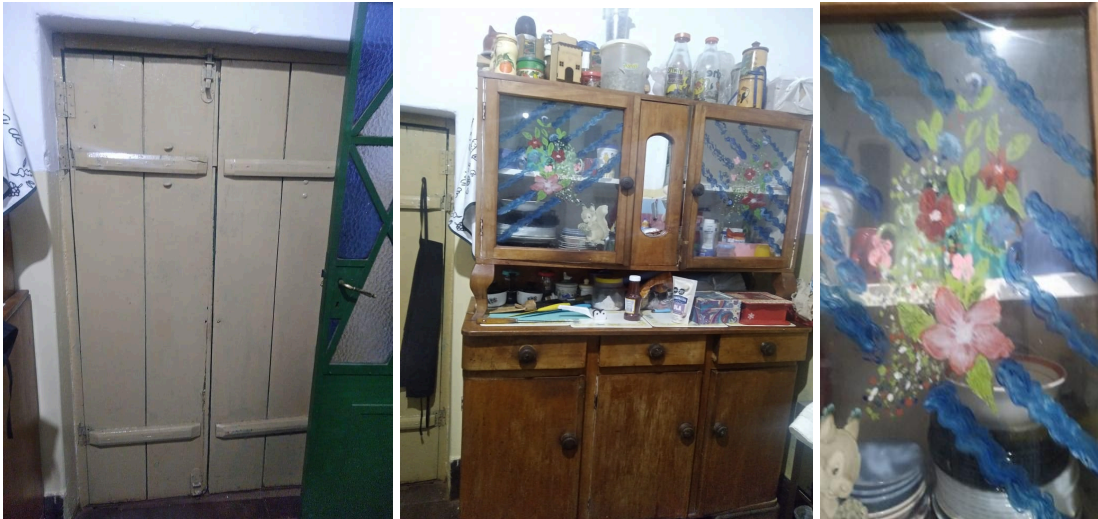
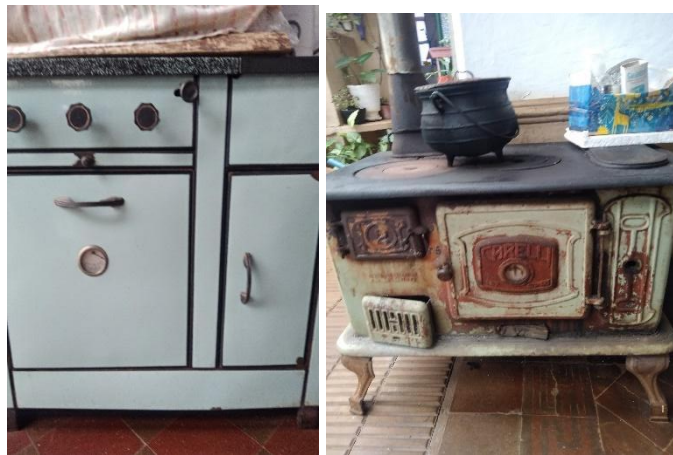
La planta baja está habitada por la nieta de Pablo y Ana. En ella se ubican la cocina, el comedor y dormitorios. La galería es la que conecta las dependencias nombradas y en un extremo se encuentra el pozo de agua y en el otro, la cocina.

La cocina está modernizada, pero el mueble es antiguo y la única puerta de madera de la época de la construcción, es la que la conectaba con el depósito de mercaderías. Las fotos muestran dos cocinas: una a querosene y otra a leña. Ambas están en la galería. Una decora y la otra funciona en los días de frío.

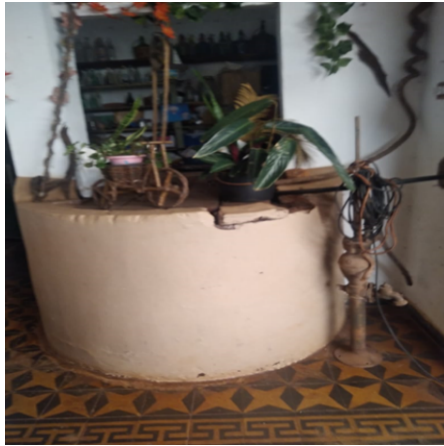
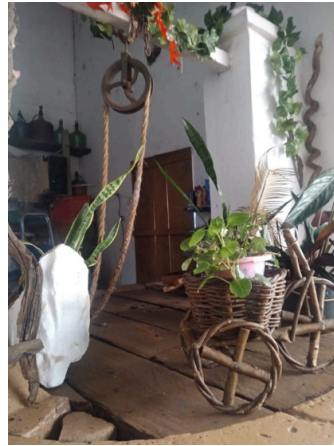
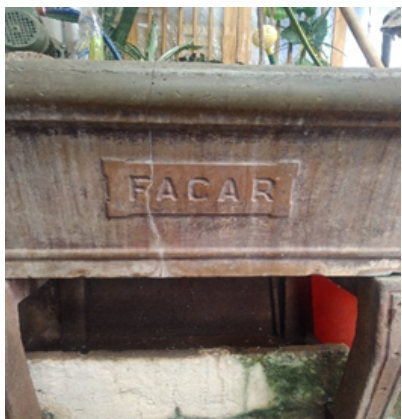
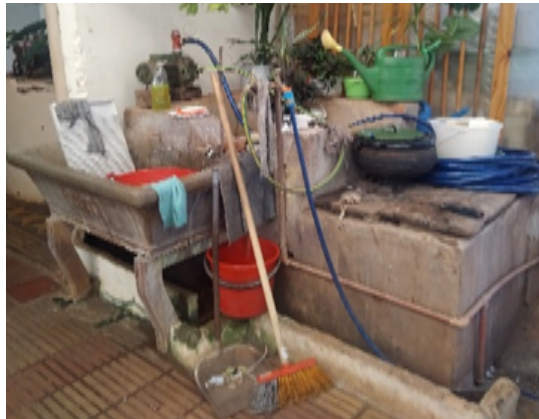
del cual, por medio de una bomba manual se enviaba agua a la cocina y baños. El agua llegaba a un tanque dentro de la cocina y esta pasaba por la cocina a leña y salía caliente para los baños también. Los baños están ubicados fuera de la galería, pero dentro del patio

El agua del pozo de una profundidad de 18 metros, y del cual todavía se extrae el fresco y limpio líquido; también cargaba las piletas del lavadero de ropas. En una de las piletas se puede apreciar la marca FACAR, de cemento y con patas, muy conocidas en esa época, y que continúa actualmente en Santa Fe.

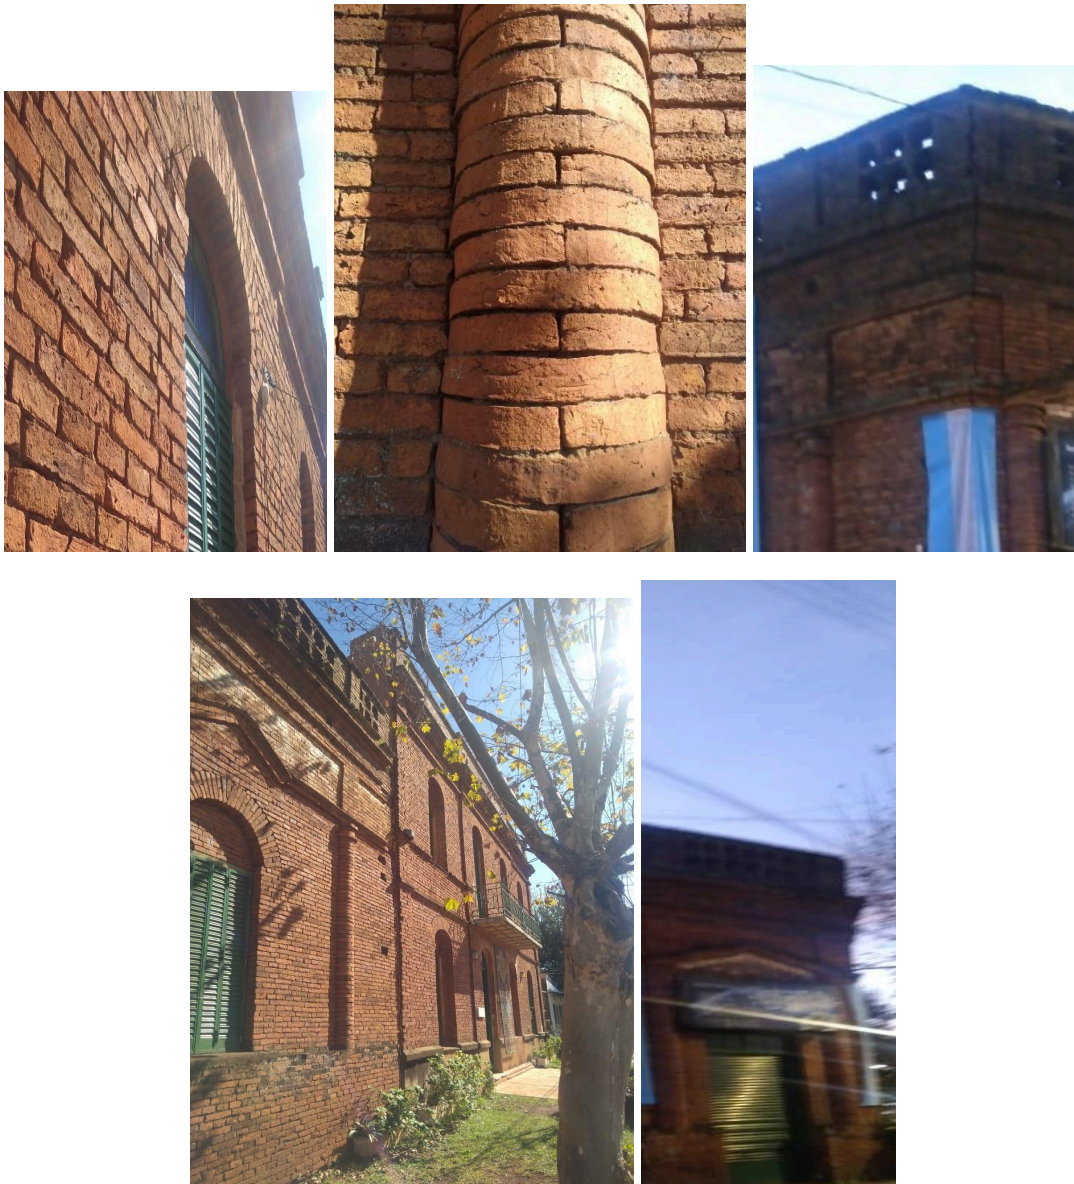
Los detalles de terminación, en la parte del techo de lo que corresponde a la parte de la vivienda, unas cornisas escalonadas sobresalen enmarcando los contornos. Una hilera de ladrillos que sobresalen, marca la división entre las dos plantas y la parte de las dos ventanas de arriba y las de abajo. También, es utilizada este método, para destacar ventanas y puerta del local.

La casa no cuenta con terraza, pero, en la edificación de la esquina, la que corresponde al local para comercio, en la parte superior los ladrillos alternados con espacios, dan una idea de balcón o terraza. También, en este sector, ladrillos en forma de semicírculos forman o simulan columnas, que se ubican a ambos lados de la puerta del local y de las ventanas.
